AVIS DE LA SCDS

PROCES – VERBAL

FOYER DU BRUDERBACH
WESTHOFFEN

Visite de réception du 22/05/2024
Demande de dérogation

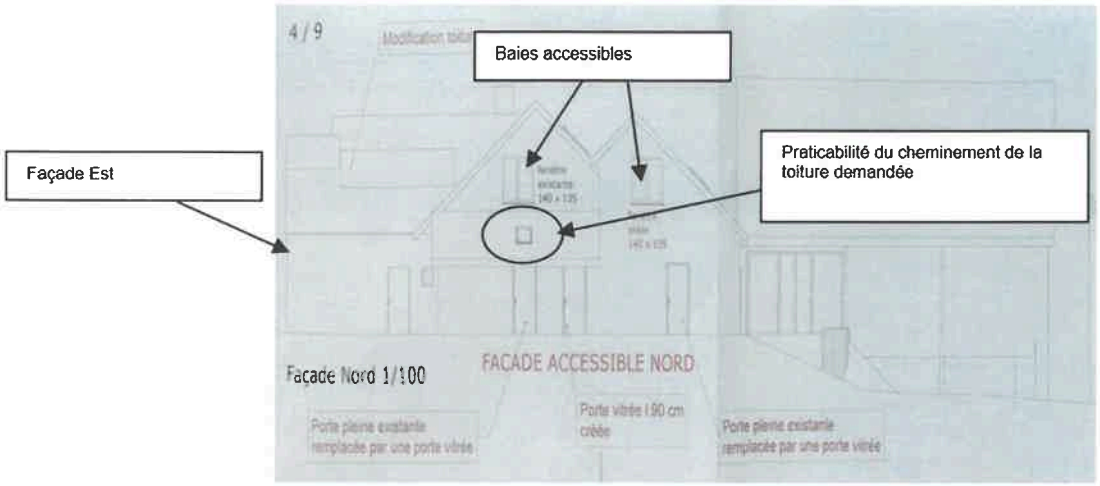
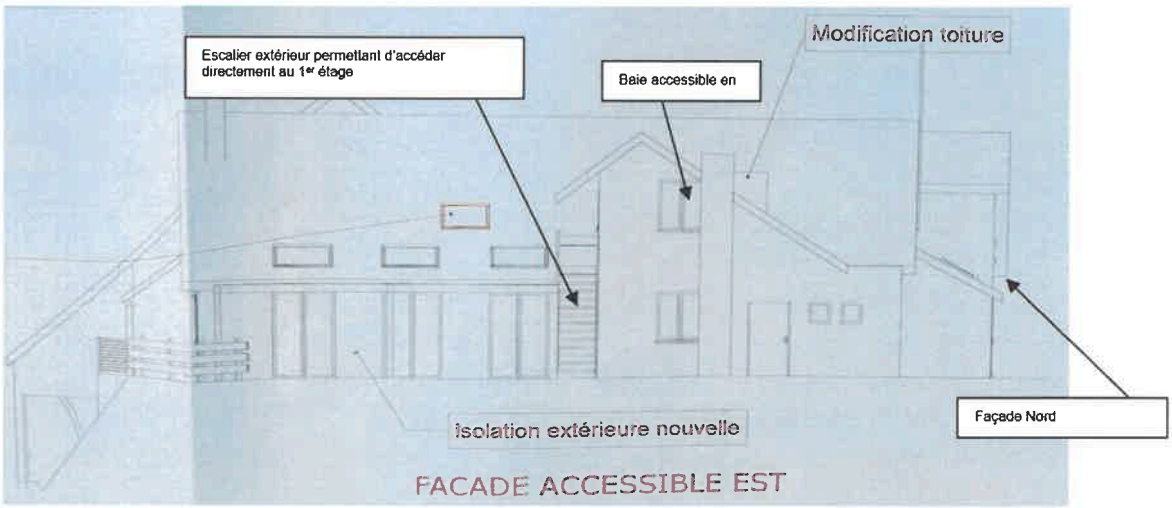
La vocation première de la maison est d'accueillir des groupes d'enfants, de jeunes, en sortie scolaire ou colonies de vacances le plus souvent. Nous sommes vigilants sur l'ensemble de la maison à éviter toute possibilité de mise en danger de cette jeunesse régulièrement débordante. Pour cette raison, nous veillons à ce qu'aucun lieu dangereux ne soit accessible et tentant pour des jeunes en recherche d'expériences nouvelles, le plus souvent la nuit en ayant échappé à la vigilance de leurs surveillants. Nous avons dû, par exemple, pour ces raisons, grillager l'auvent de la façade Est. Nous craignons fortement que la structure d'accès à la fenêtre Nord donnant sur une chambre, ne crée un lieu tentant et dangereux, qu'il soit sous forme d'escalier ou de plateforme. La création de cette structure nécessiterait de condamner la fenêtre, mais cette solution empêcherait l'aération d'une chambre de 4 personnes, et créerait une situation d'hygiène, et de surchauffe estivale, peu souhaitables.

Malgré les contraintes financières très serrées pour notre petite association, nous avons créé une nouvelle fenêtre sur cette même façade, à moins de 5 mètres de la première.

D'autre part, l'établissement dispose de 2 façades accessibles au lieu de 1 réglementaire.

Une baie accessible, aux dimensions supérieures aux exigences réglementaires, existe sur chacune de ces façades.

A ces 2 baies d'accès s'ajoutent la porte donnant sur l'escalier de secours, elle aussi sur la façade accessible, ainsi qu'une fenêtre de toit également nouvellement créée.

La sous-commission départementale en date du 09/01/2024 a prescrit de rendre praticable le cheminement d'accès sur la toiture permettant d'accéder à la fenêtre existante en façade Nord.

Cette toiture de deux mètres environ est de faible inclinaison. De plus, une troisième fenêtre (au 1er étage) ainsi qu'un escalier extérieur à proximité installées sur la façade Est permettront aux secours d'accéder rapidement au 1er étage.

11. Rendre praticable le cheminement d'accès sur la toiture permettant d'accéder à la fenêtre existante (façade Nord). **(Article R. 143-48 du CCH) – 1er rappel**
